# Stav zemědělských půd v České republice

Jan Vopravil  
[www.vumop.cz](http://www.vumop.cz)

Výzkumný ústav meliorací  
a ochrany půdy, v.v.i.

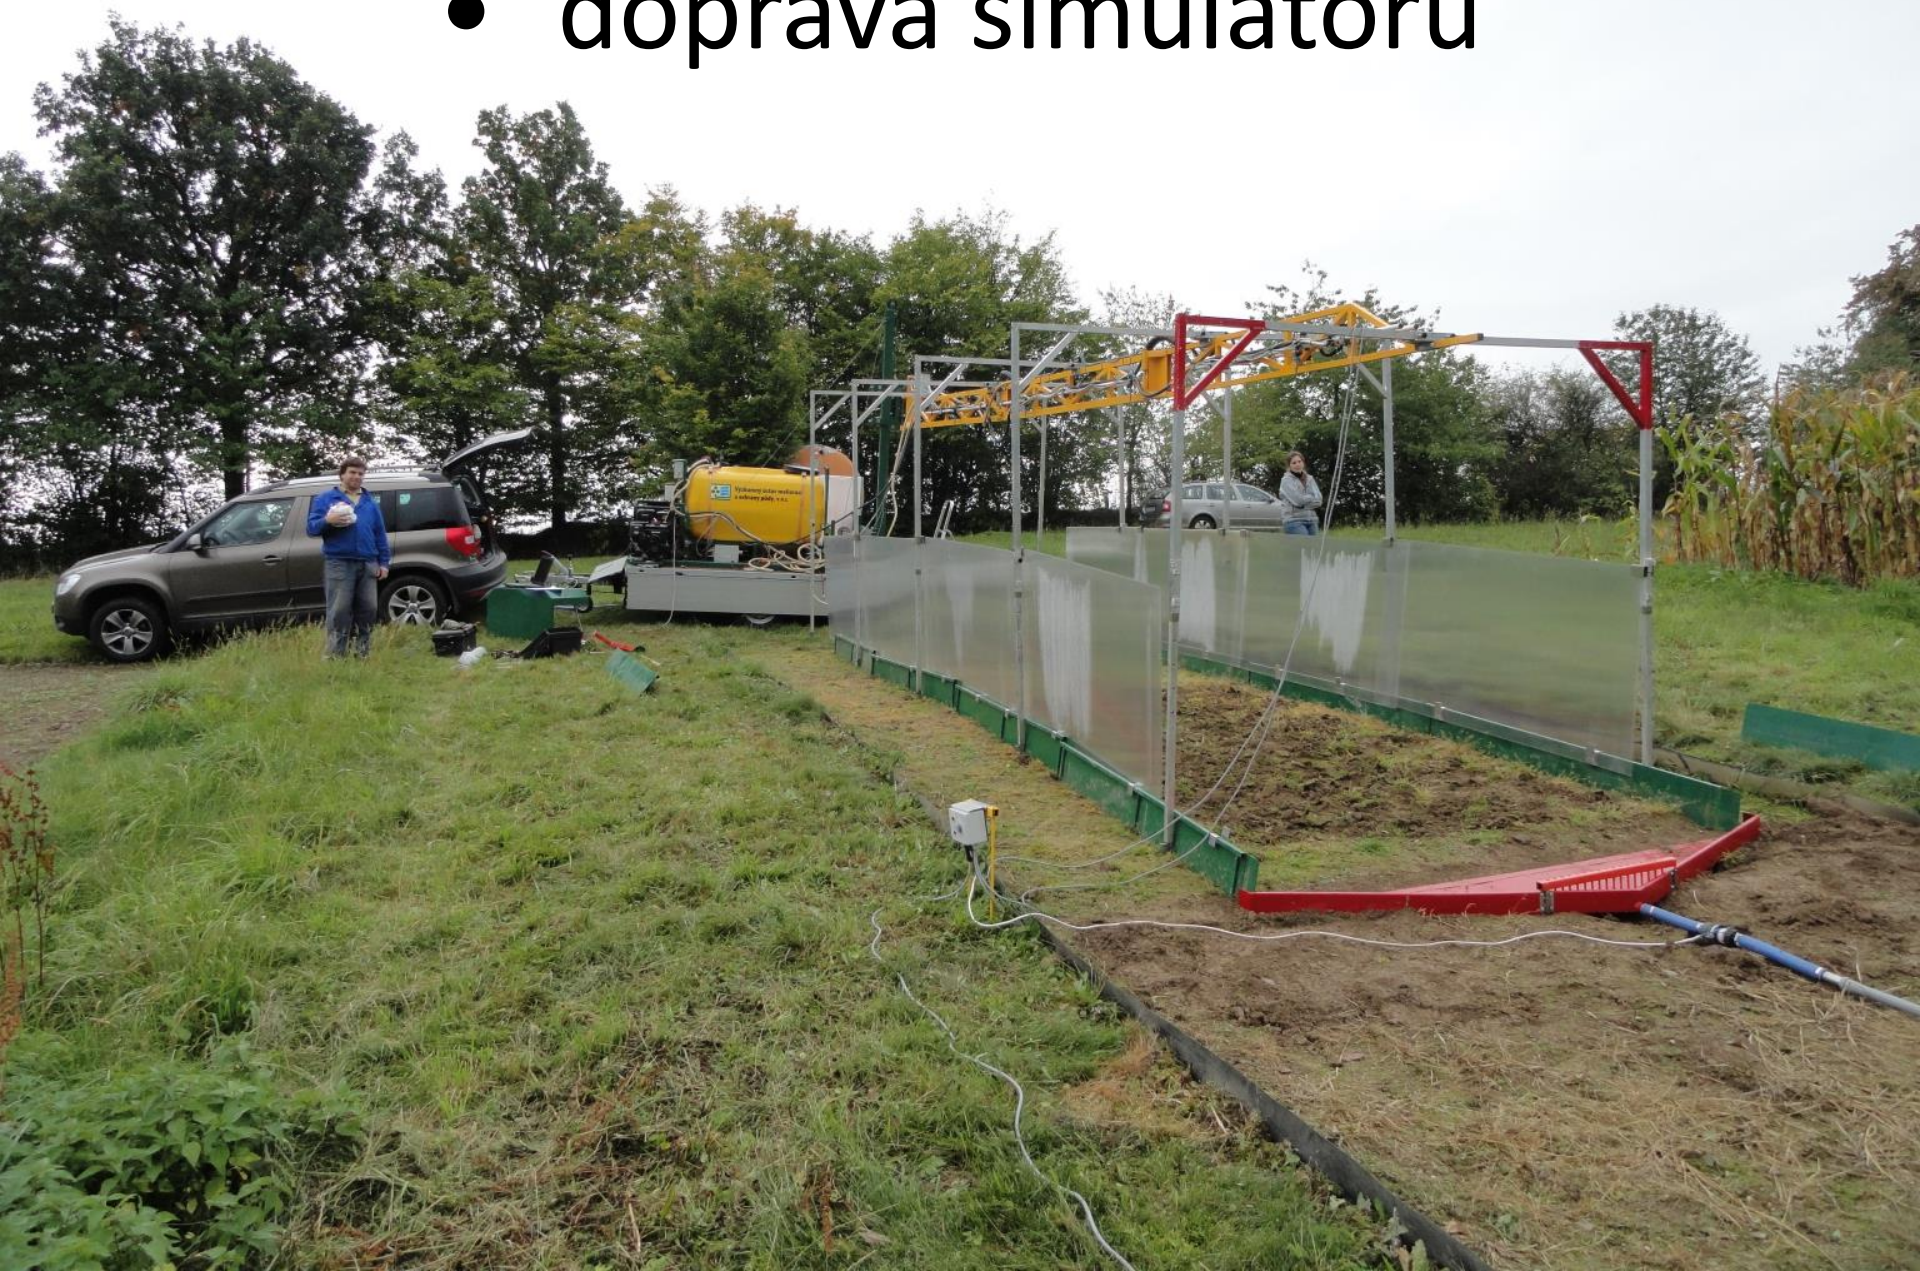
- doprava simulátoru

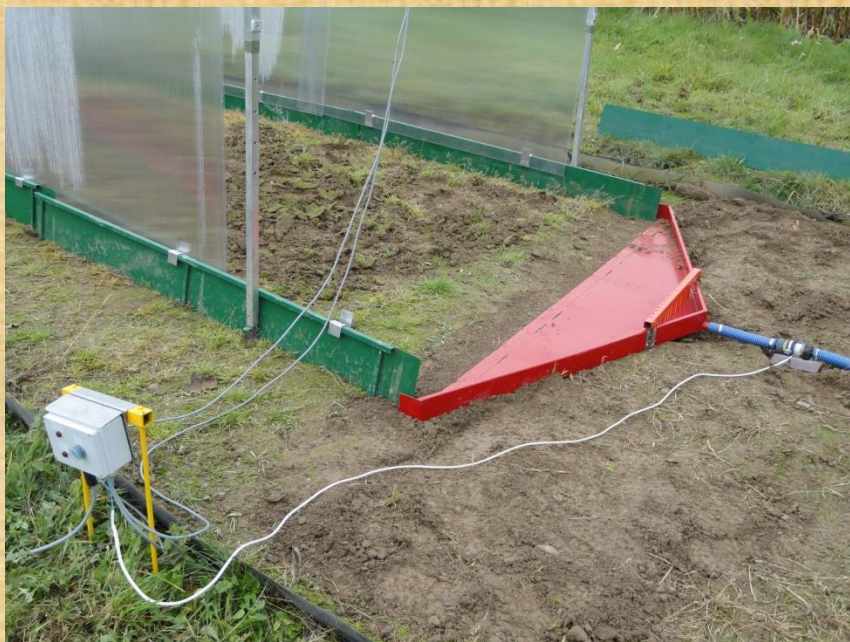
snímač začátku/konce povrchového odtoku

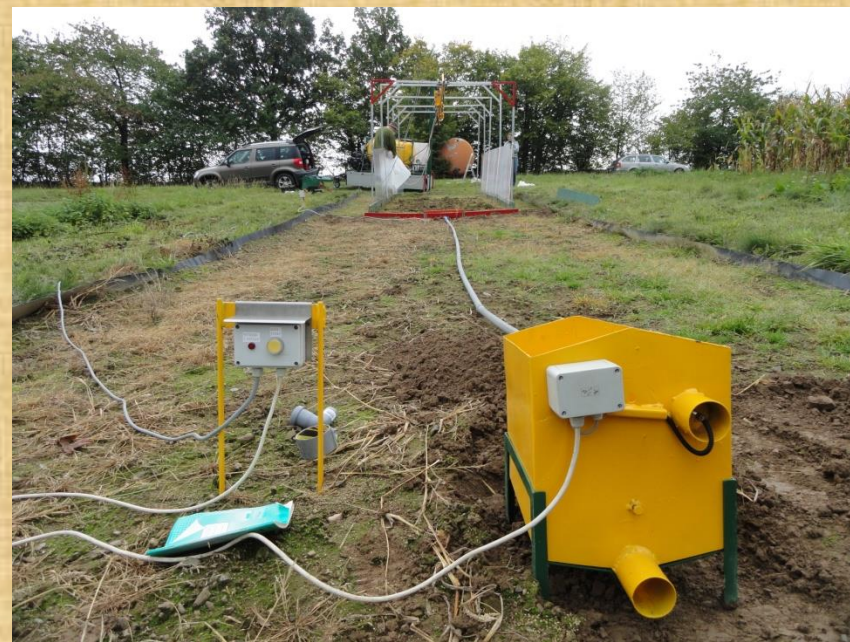
snímač množství sedimentu

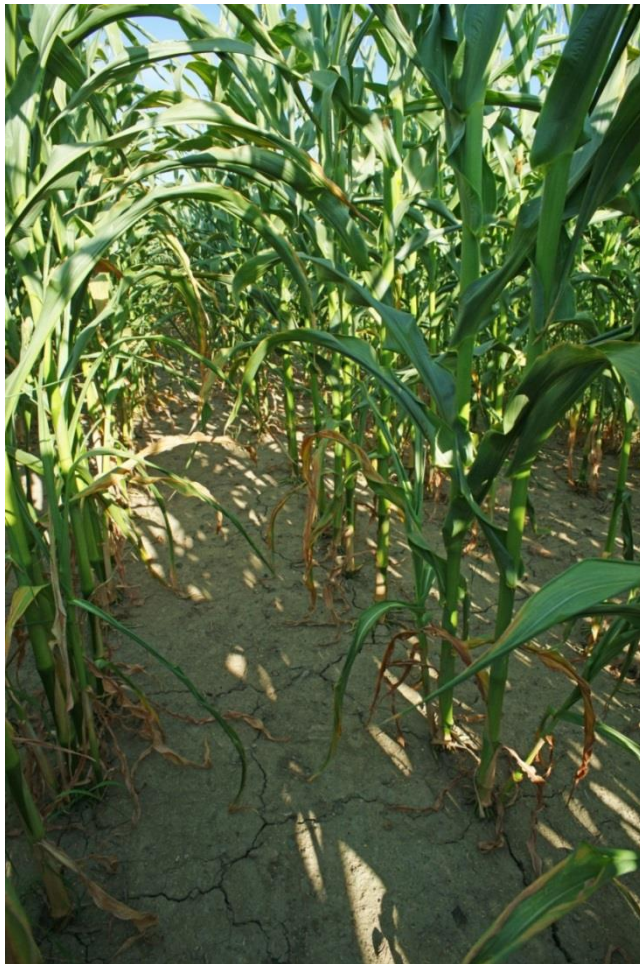
Bez ponechání organické hmoty

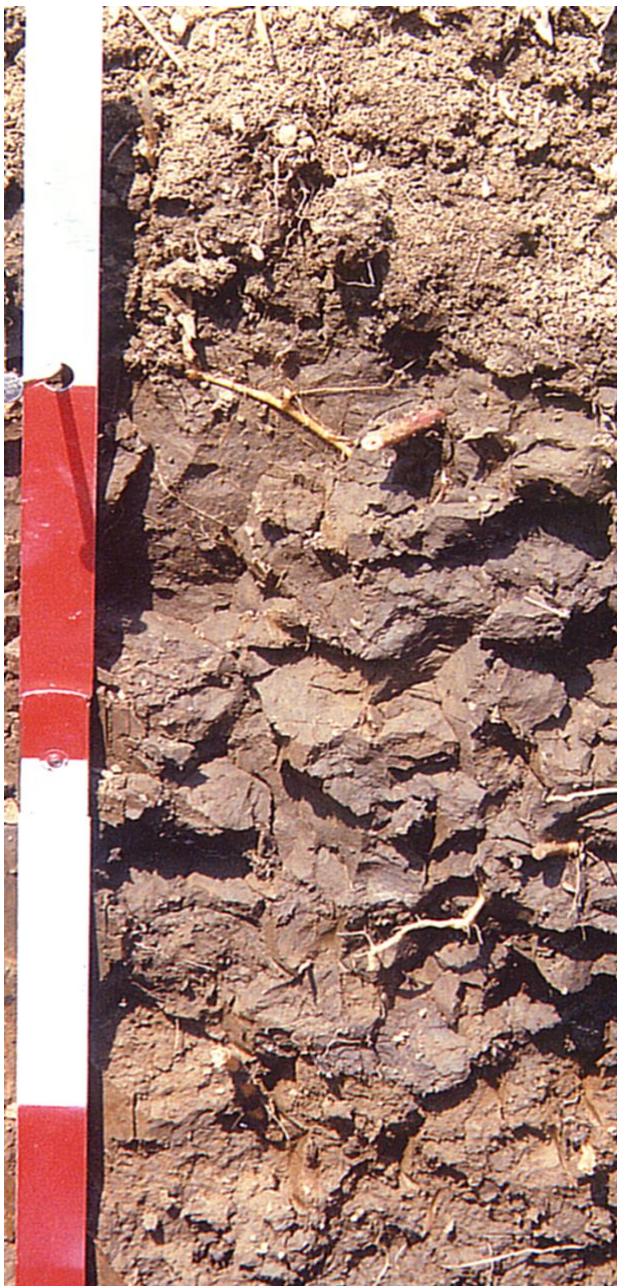
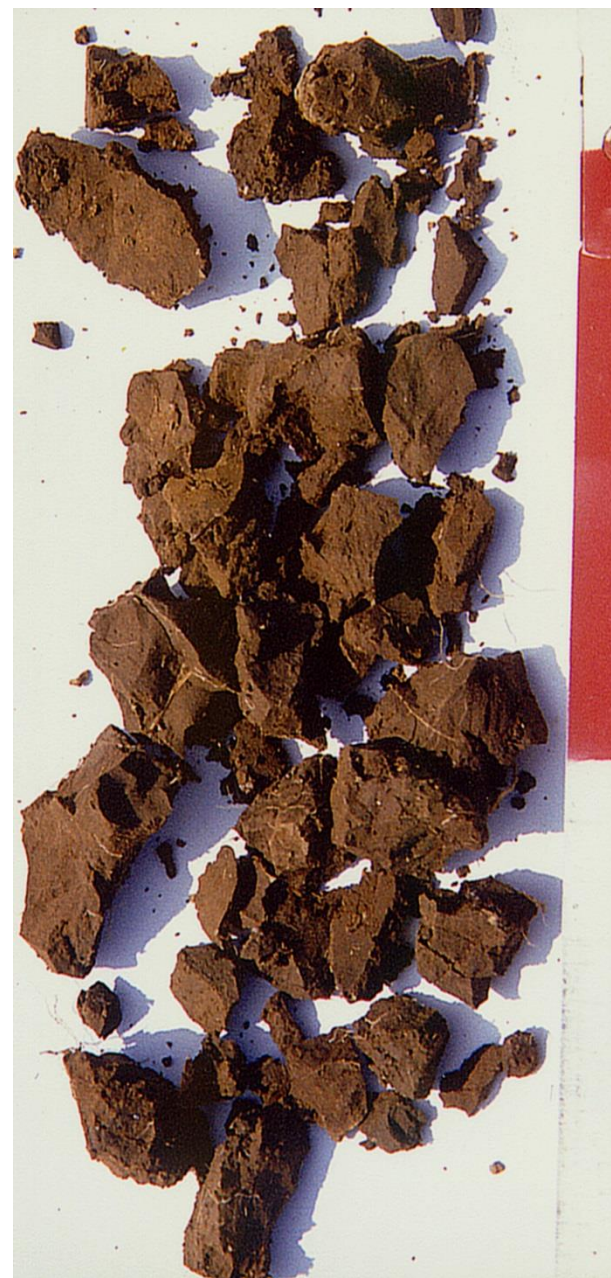
**Profil se zřetelnou pedokompakcí a nepříznivou strukturou**

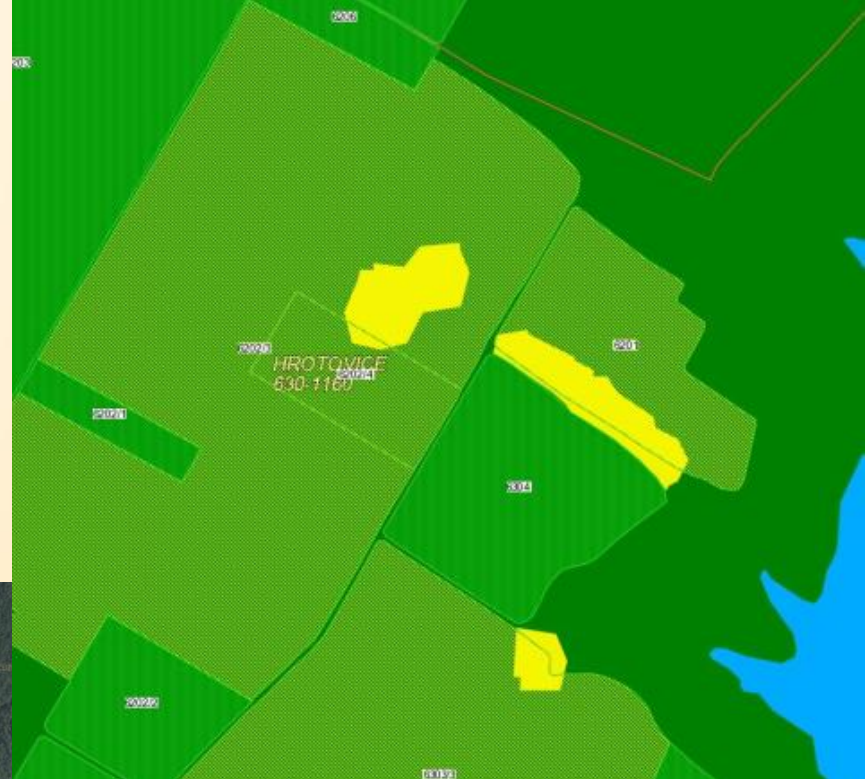
# GAEC – Dalešice

B2 – na části půdního bloku se vyskytuje plocha MEO, a proto musí být na takto označené ploše pěstovány plodiny pouze s využitím půdoochranných technologií.

Skutečná erozní ohroženost podle metodiky Janečka a kol., 2012: Lokálně přesahuje dlouhodobý průměrný smyv půdy 24 t/ha/rok.

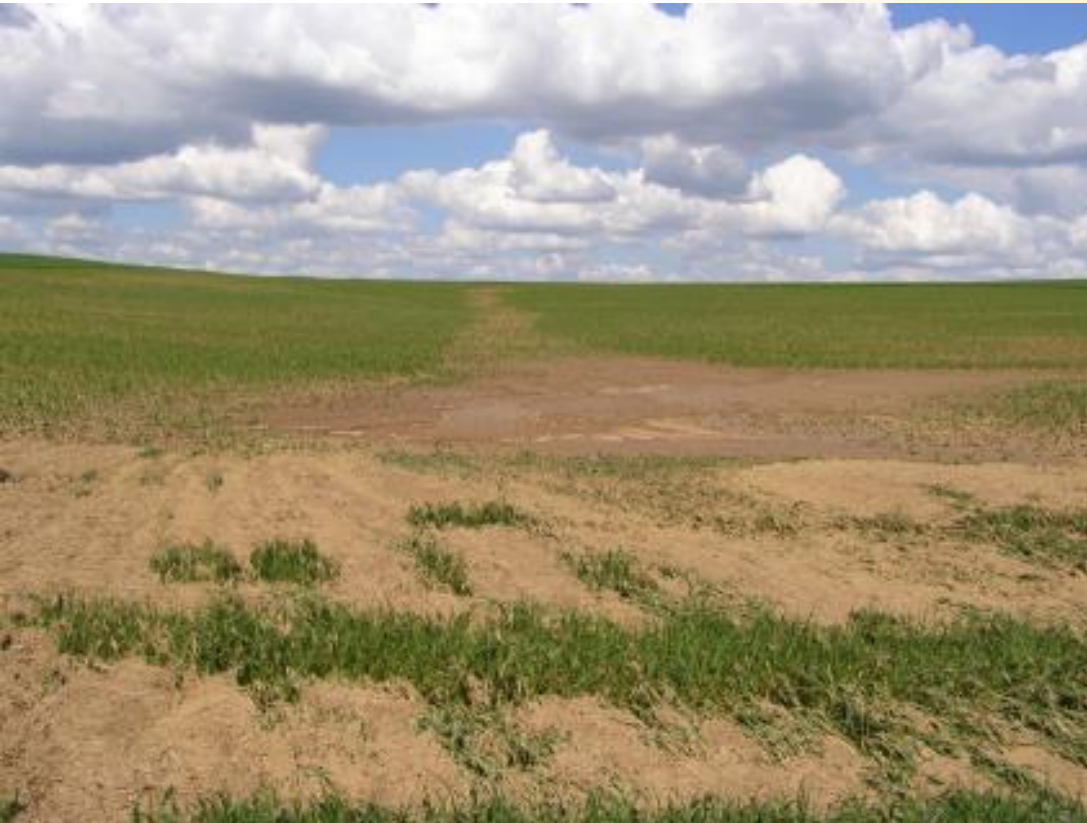
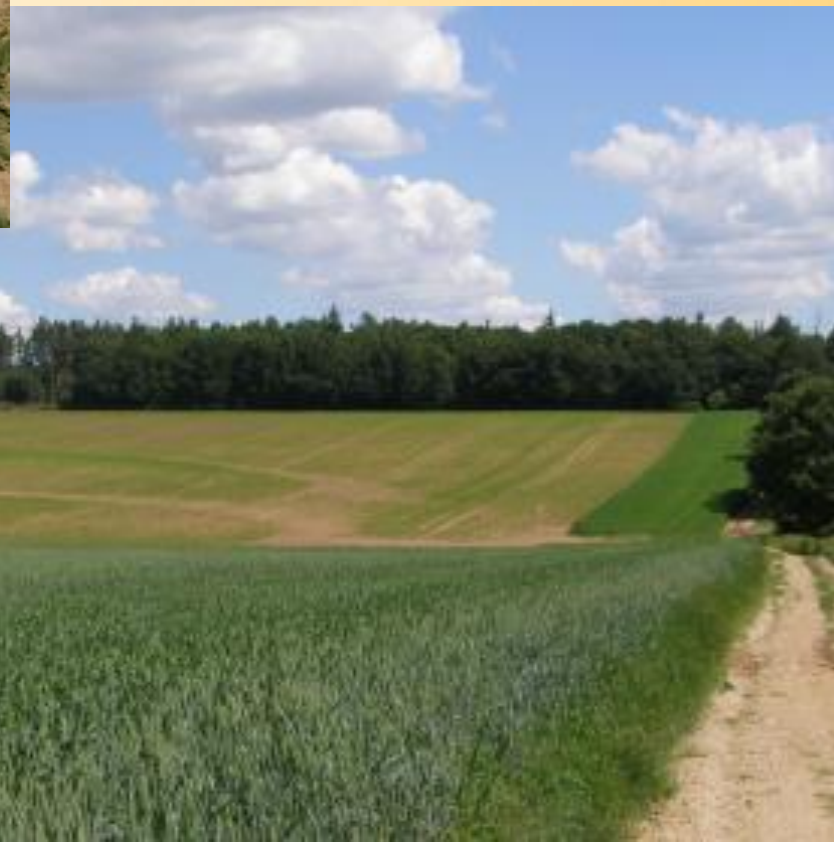
**1.6.2013 Dalešice**

Opatření bylo v souladu s GAEC – pásky obilnin v bloku kukuřice. Obrázky dokumentují následky extrémní srážky o úhrnu cca 40 mm, což je přibližně dvouletá srážka.

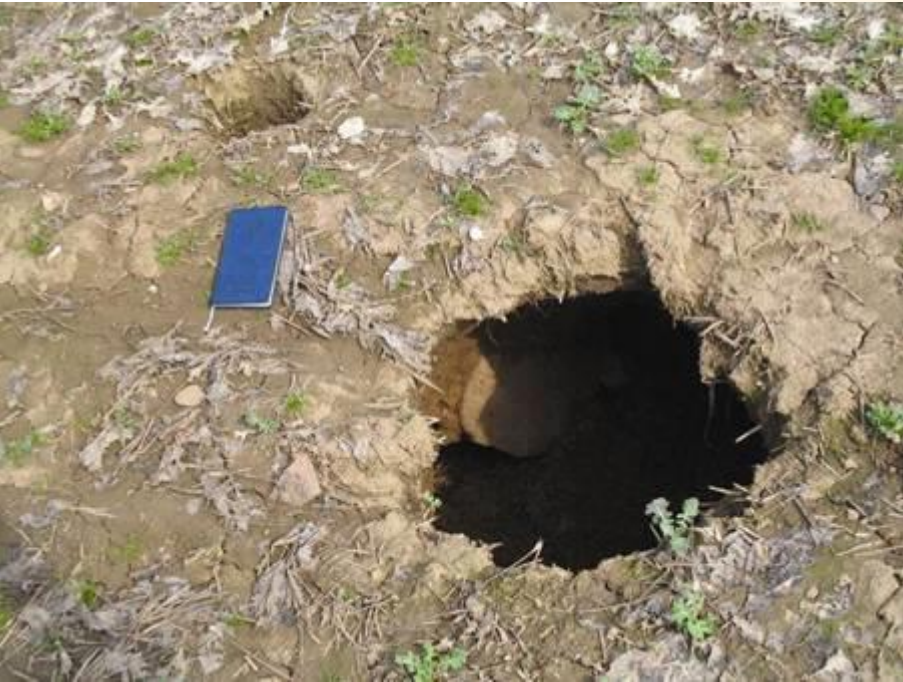
Kaverna, způsobená vnitřní erozí půdy v místě drénu a následným vyplavením půdních částic.

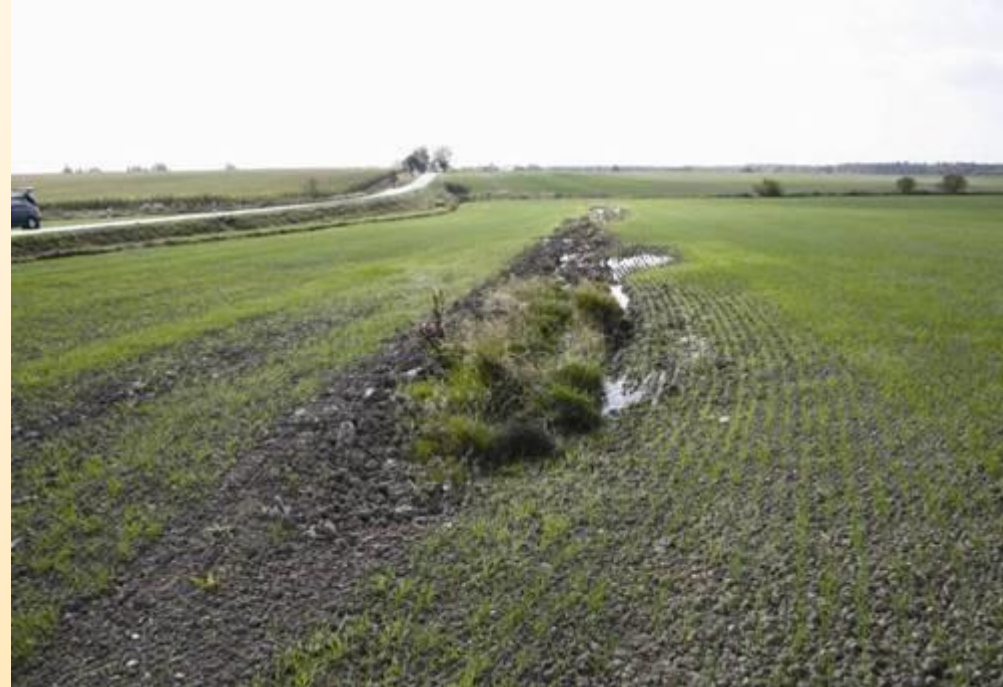
Vodní eroze zemědělské půdy způsobená vývěrem drenážních vod na povrch území v místě poškození svodného drénu.

Eroze pokračuje po svahu směrem k HOZ.

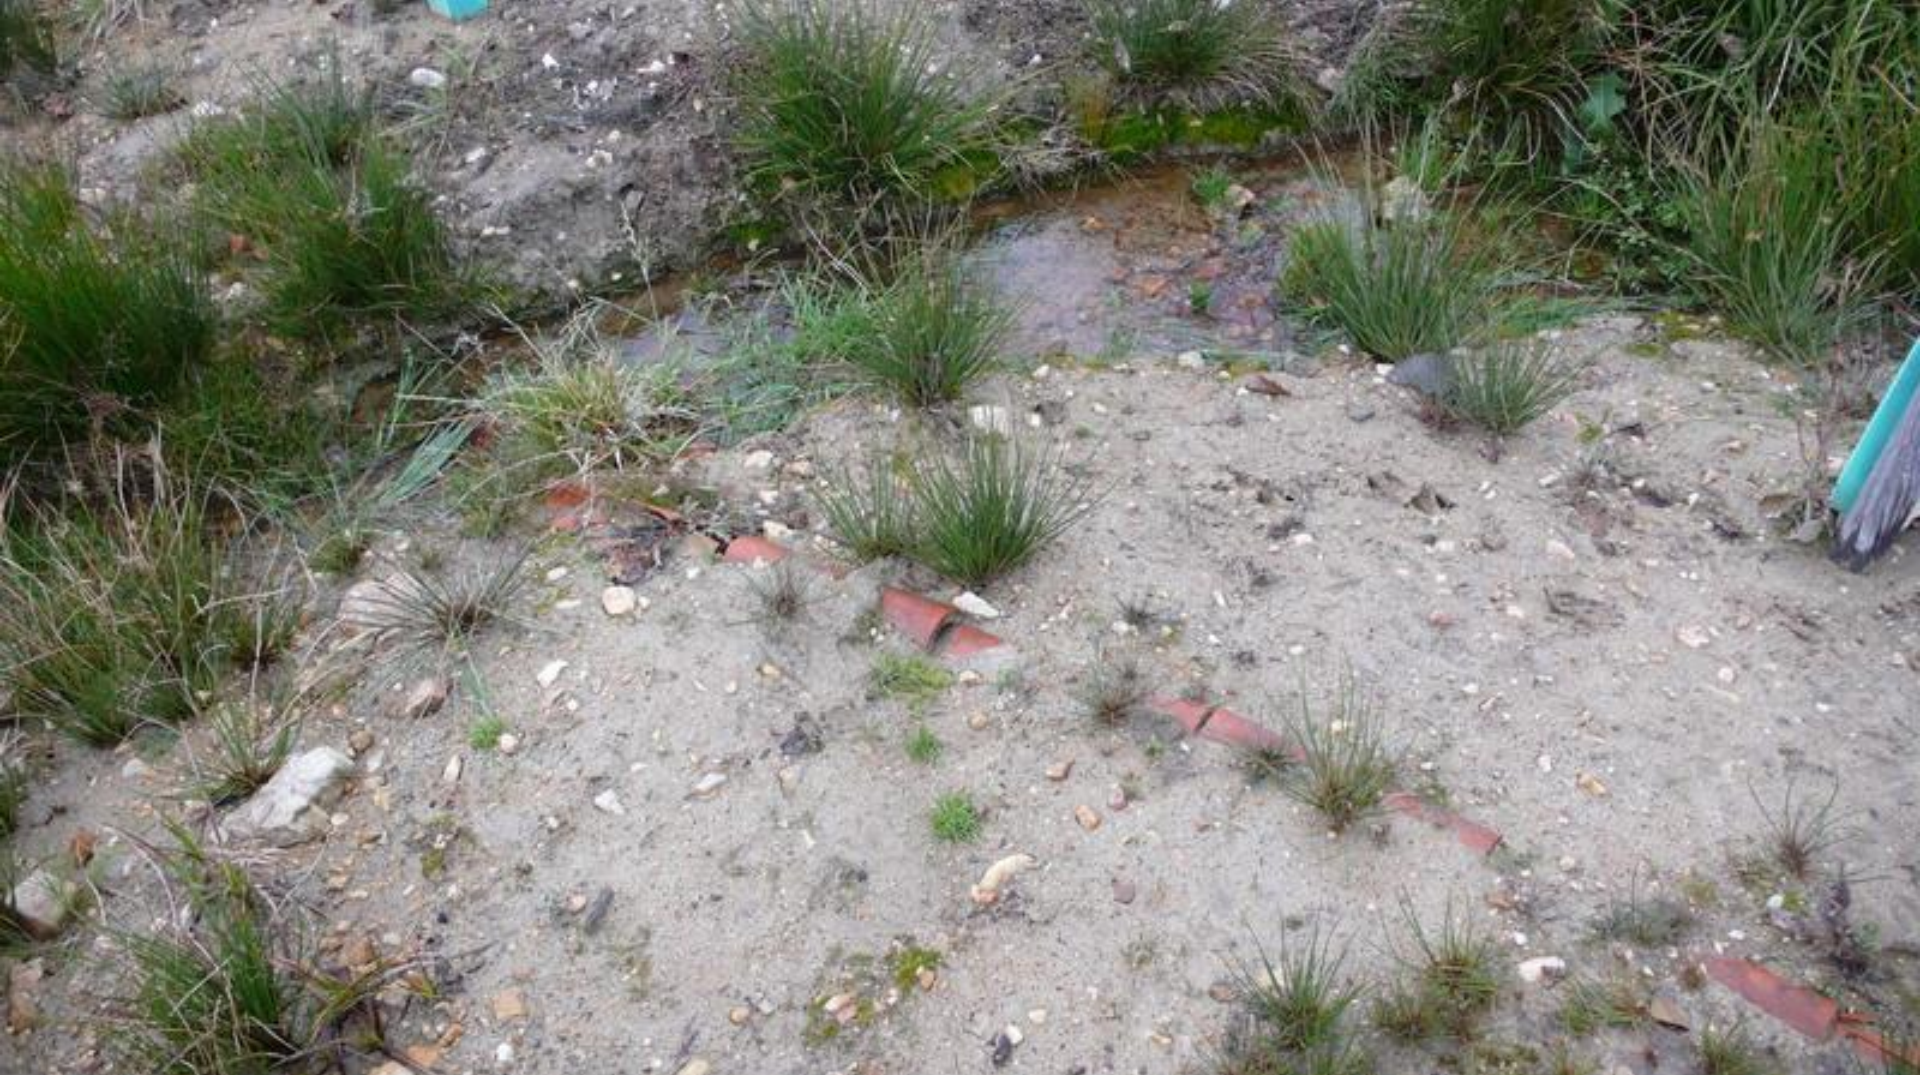
Obnažené drény, jejichž působení bylo provedenou revitalizací ukončeno, při realizaci revitalizace vodního toku u obce Domašín okr. Benešov (AOPK, 2009-11).
